**Kymijoen**  
vesi ja ympäristö ry

# **TURPAANKOSKEN JA SAARAMAANJÄRVEN POHJAPATOJEN RAKENTAMISEN AIKAINEN VESISTÖTARKKAILU**

**Kymijoen vesi ja ympäristö ry:n tutkimusraportti no 140/2011**

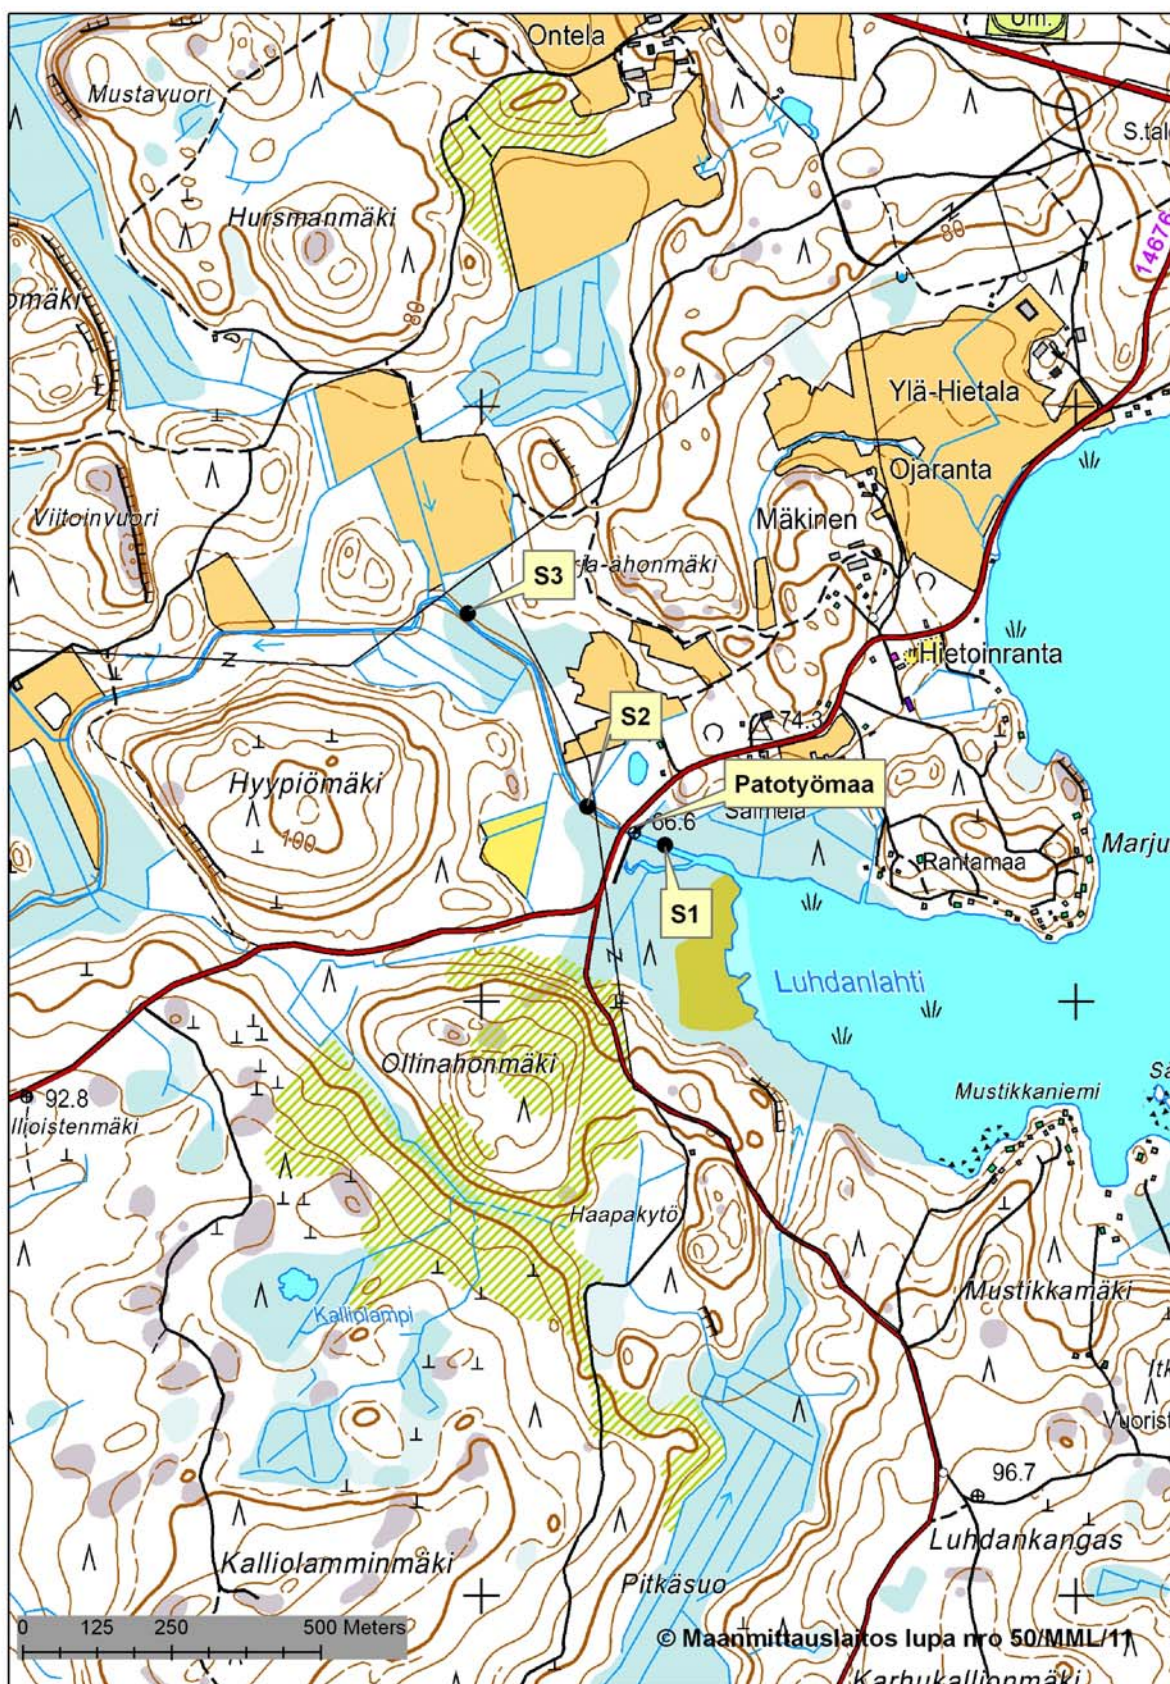
Kuva 1. Summanjoen Saaramaanjärven pohjapatotöihin liittyvän vedenlaadunseurannan näytteenottopisteet.

Turpaankosken ja Saaramaanjärven pohjapatotyömaiden (kuvat 4 & 6) vaikutuksia vedenlaatuun seurattiin ottamalla ensimmäiset vesinäytteet noin viikkoa ennen rakennustöiden aloittamista ja töiden alkamisen jälkeen suoritettiin kaksi (Turpaankoskella kolme) työnaikaista vedenlaadun tarkkailua. Ensimmäisten vesinäytteiden avulla saatiin selville mahdolliset erot vedenlaadussa tarkkailupaikkojen välillä ennen vesirakennustöiden aloitusta, jotta voitaisiin arvioida paremmin rakennustöiden vaikutusta Summanjoen vedenlaatuun. Vesinäytteitä otettiin työmaiden yläpuolelta (vertailunäyte) ja kahdelta eri etäisyydeltä (100 m ja 500 m) työmaiden alapuolelta (taulukko 1, kuvat 1-2).

*Taulukko 1. Summanjoen Turpaankosken ja Saaramaanjärven pohjapatotöihin liittyvän vedenlaadunseurannan näytteenottopisteet. Tarkkailupisteiden sijainnit on esitetty kuvissa 1-2.*

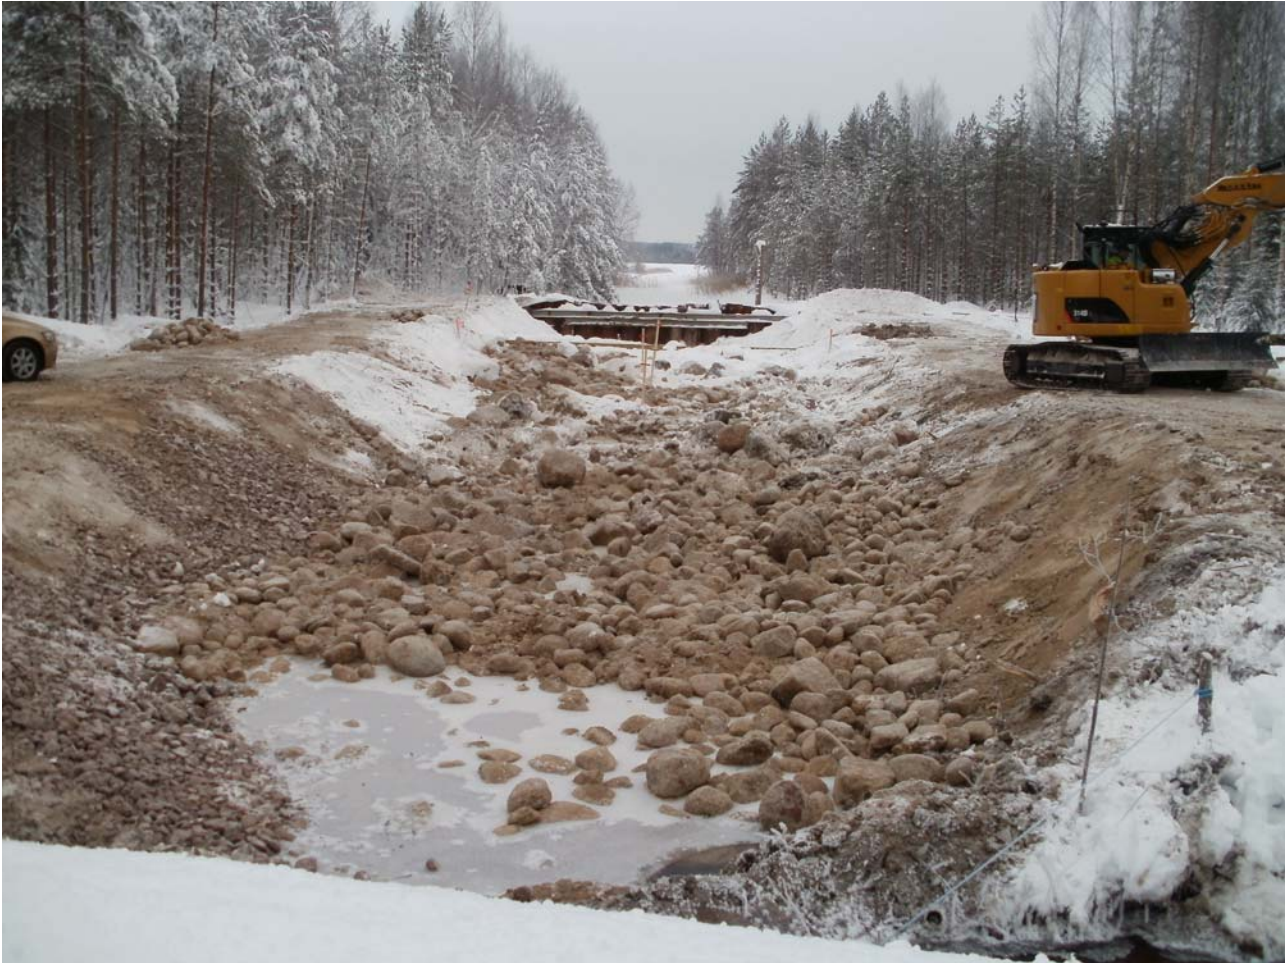
Kuva 4. Saaramaanjärven pohjapadon rakentamistyömaa 16.12.2010

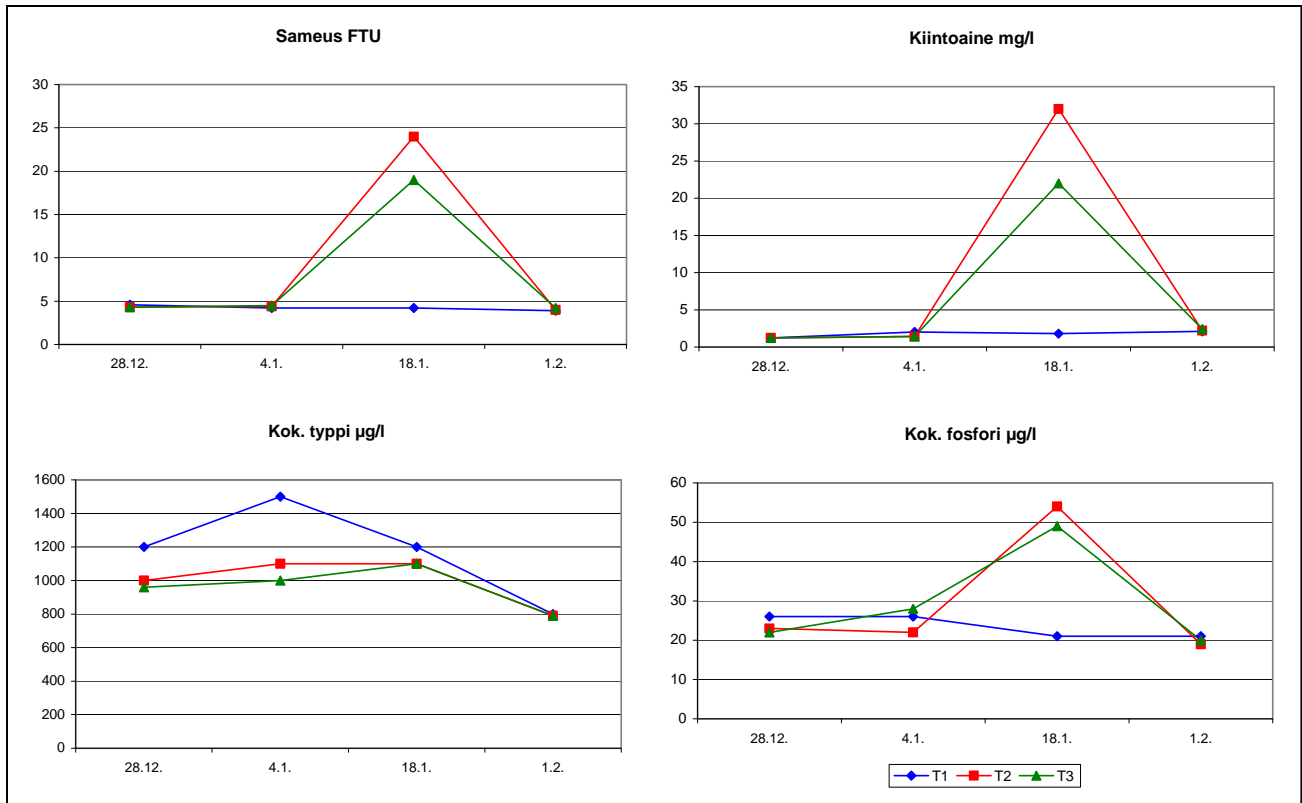
Ensimmäisellä näytteenotokerralla ennen töiden aloittamista vedenlaatu oli tutkituilta ominaisuuksiltaan samanlaista kaikilla kolmella näytepisteellä (kuva 5). Toisella näytteenotokerrallakaan vedenlaadussa ei ollut havaittavissa töiden vaikutusta. Yläpuolisella pisteellä (T1) oli kahdella ensimmäisellä näytteenotokerralla muita suurempi typpipitoisuus, mutta kahdella viimeisellä kerralla typpipitoisuus oli kaikilla näytepaikoilla samaa tasoa. Kolmannella näytteenotokerralla töiden vaikutus näkyi selvästi sameus-, kiintoaine- ja kokonaisfosforituloksissa molemmilla alapuolisilla näytepisteillä (T2 & T3), lähempänä työmaata vielä hieman selvemmin. Kiintoainepitoisuus oli tuolloin yli 15-kertainen yläpuoliseen pisteeseen verrattuna, sameus viisin- ja fosforipitoisuus yli kaksinkertainen. Viimeisellä näytteenotokerralla tuloksissa ei ollut eroa eri näytteenotopisteiden välillä. pH-tulokset olivat hyvin samaa tasoa eri näytteenotokertojen ja -paikkojen välillä; vaihteluväli oli 6,3-6,5.

Kuva 5. Turpaankosken pohjapadon rakentamista edeltävän näytteenoton tulokset 28.12.2010 sekä rakentamisen aikaisen näytteenoton tulokset 4.1., 18.1. ja 1.2.2011.

Näytteenoton yhteydessä tehtyjen virtaamamittausten mukaan virtaama oli ensimmäisellä näytteenotokerralla T1:llä (yläpuolinen) noin 6000 ja T2:lla (alapuolinen, 100 m) noin 3000 m<sup>3</sup>/h. Toisella näytteenotokerralla virtaamat olivat 2000-3000 m<sup>3</sup>/h. Kolmannella kerralla T2:n virtaamaksi saatiin noin 3500 m<sup>3</sup>/h ja viimeisellä kerralla 1200 m<sup>3</sup>/h.

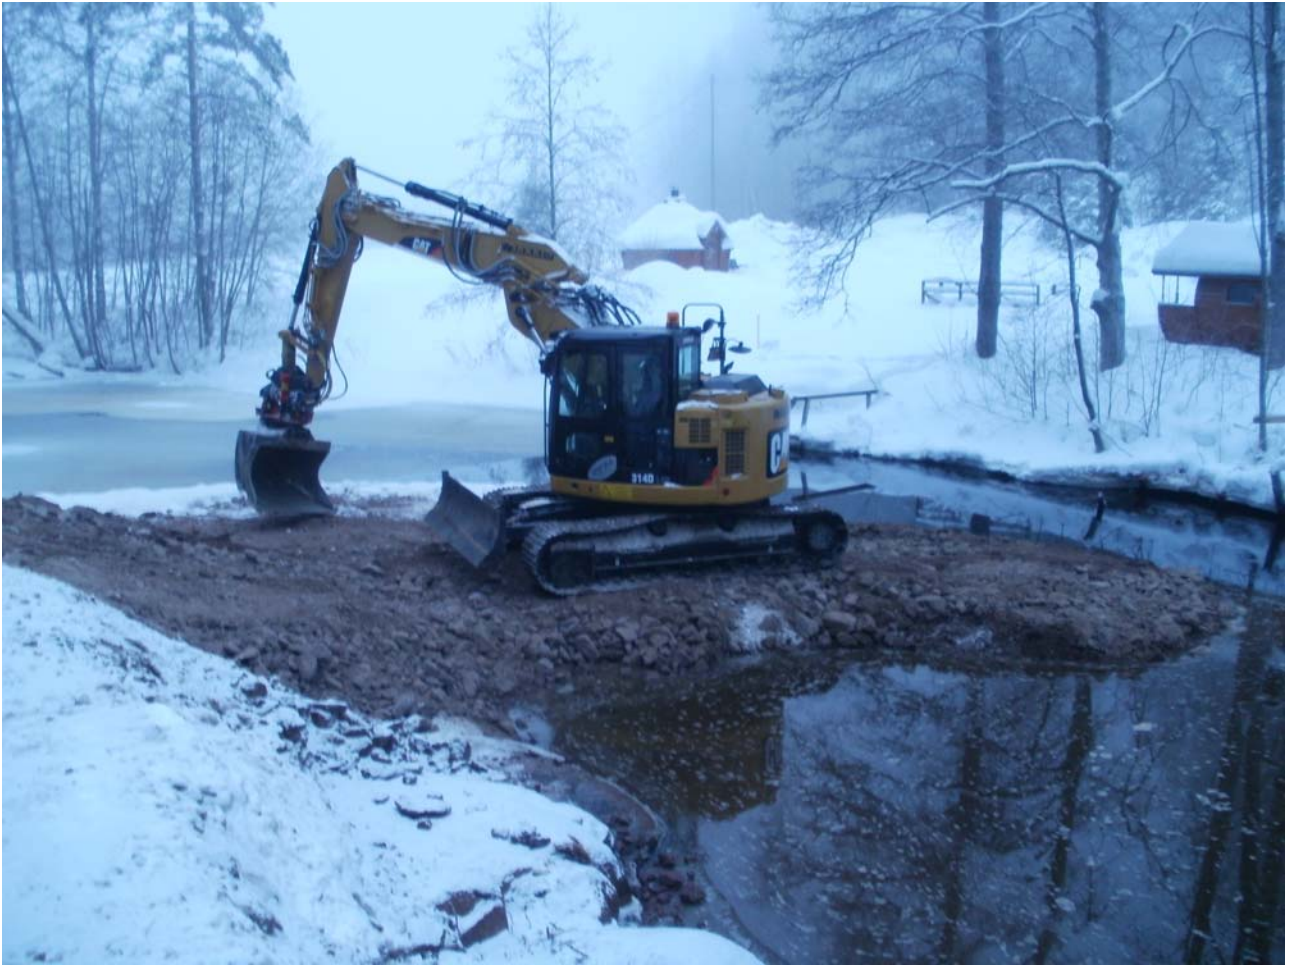
*Kuva 6. Turpaankosken pohjapadon rakentamistyömaa 18.1.2011, jolloin vesistövaikutukset olivat suurimmillaan.*
